Konservierung und Restaurierung
der Figur des Bierbrauers - 18 -

Höhe 37 cm. Länge und Breite des Sockels 19,5 : ca. 11 cm
- Kalkstein -

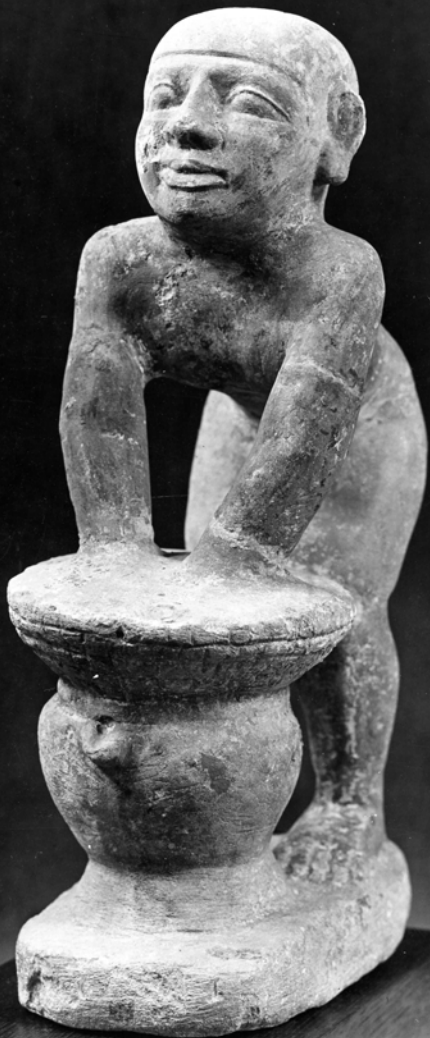
Foto 1 vor der
Behandlung

Schon vor der Behandlung der Dienerfigur war an den Ausbesserungen erkennbar, dass der Oberkörper oberhalb des Gesässes und mithin auch beide Arme abgebrochen waren (Foto 1, 1a).

Die Beschädigungen waren zum Teil durch Salzeinwirkung hervorgerufen.

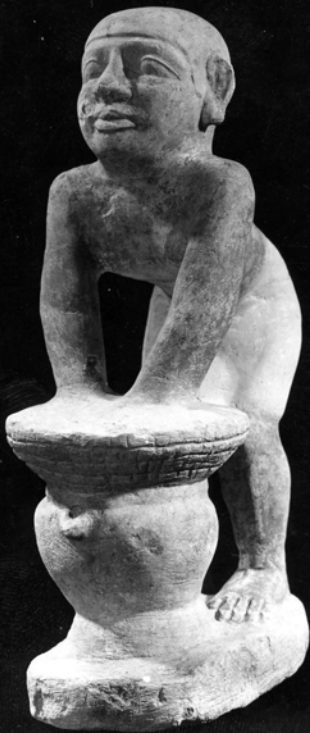
Foto 2 und 3 zeigt die Figur nach der Restaurierung.

nach der Restaurierung

Die einzelnen Teile wurden zusammengefügt und dabei fest miteinander verbunden.

Die Bruchstellen wurden verfugt, und diese Verfugung^{en} entsprechend getönt.

Die Statuette ist einmal mit einer zweiprozentigen Leimlösung getränkt worden.

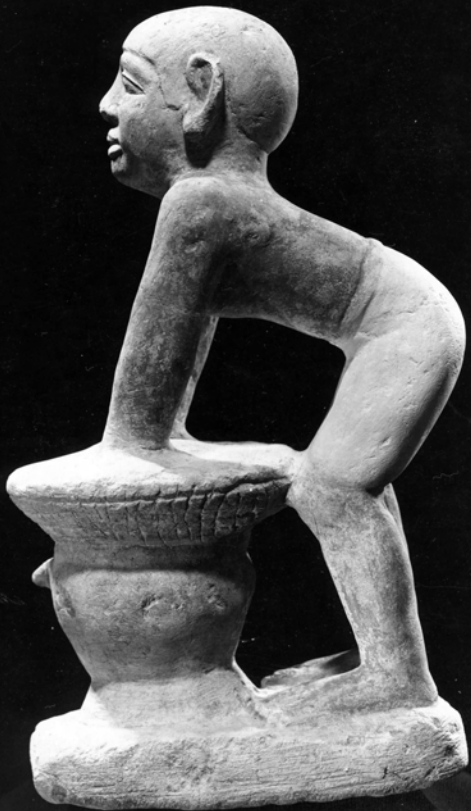
Foto 3

nach der
Restaurierung
